漩口中学建筑震害调查分析^{*}

叶列平, 李 易, 潘 鹏

Seismic damages of building structures of Xuankou Middle School in Yingxiu Town

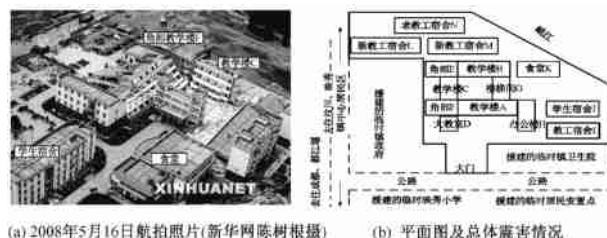
图 1 漩口中学总体震害情况

因漩口中学处于震中极震区, 遭遇烈度达 11 度, 震害比较严重。完全倒塌: 教学楼 A, B, 角部教学楼 E; 部分倒塌: 教学楼 C, 教工宿舍 I, 学生宿舍 J; 严重破坏: 角部教学楼 F, 办公楼, 阶梯教室, 中央楼梯间和食堂; 中等破坏: 教工宿舍 L, M, N。根据现场调查, 建筑倒塌是在余震中发生, 教工宿舍 I 和角部教学楼 F 在震后可能因爆破拆除而完全倒塌, 故未造成重大人员伤亡。

教学楼与中央楼梯间成回字形布置(图 1(b)), 形成中空活动内庭。教学楼 A, B, C 向回字形外侧倒塌。教学楼 A 底部 5 层和教学楼 B 底部 4 层完全倒塌, 顶层破坏严重。教学楼 C 底部 2 层完全倒塌, 上部 3 层严重倾斜。角部教学楼 E 完全倒塌, 而角部教学楼 F 在地震后未倒塌(图 1(a))。教师办公楼和中央楼梯间

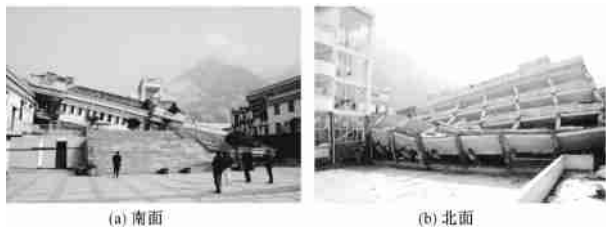
图2 教学楼 A 的震害照片

教学楼 A 为 5 层框架结构, 局部 6 层, 西侧为阶梯教室, 东侧为办公楼, 南面正对学校大门, 有楼梯大平台(图 2(a))。教室面南, 走廊面北。层 1~5 柱上下端出铰后折断导致整体向南偏东倒塌(图 2), 西侧因阶梯教室和楼梯大平台的支撑, 残留顶部层 6 和部分层 5(图 2(a)), 东侧的 5 层全部倒塌(图 2(b)), 与教学楼 A 相连的东侧办公楼也牵连受损。

教学楼 A、B、C 及角部教学楼 E、F 的结构剖面均如图 6 所示,教室跨度远大于走廊跨度,地震发生时正在上课,教室荷载比走廊大。因此,跨度较大的教室边柱是结构中最不利的受力构件,特别是底层边柱,因此教室边柱上下端出铰后先折断破坏,导致整个结构向教室一侧方向倾倒破坏。由图 5(a) 可见,角部教学楼 F 南北两侧分别有阶梯教室和教学楼 C 作为依靠支撑,因此地震中未立即发生倒塌。

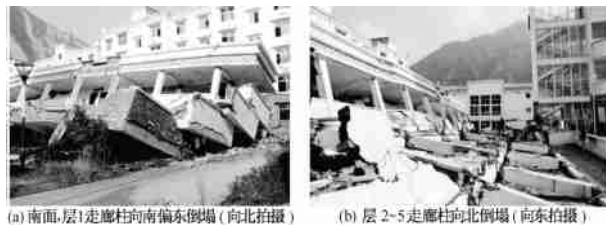
图3 教学楼 B 震害照片

教学楼 B 为 5 层框架结构, 走廊面南, 教室面北。层 1 向南偏东倒塌(图 3(a)), 层 2~4 向北坍塌, 层 5 残留, 但严重破坏(图 3(b))。

(2) 构件之间的连接构造措施应能保证实现结构的整体受力。由教学楼 B 框架柱底破坏后观察到的连接构造状况可知, 该结构在整体受力方面也存在一定的问题。

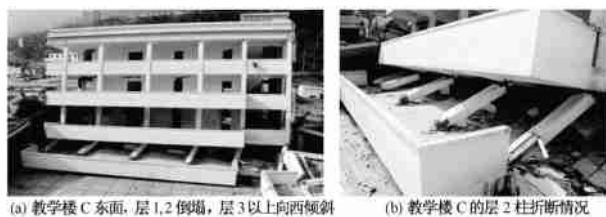
图4 教学楼 C 震害照片

教学楼 C 为 5 层框架结构, 为楼梯间和卫生间, 走廊面东, 教室面西。层 1, 2 框架柱上下端出铰后折断

倒塌,层1 框架柱向东折断,层2 柱向西折断,见图4。

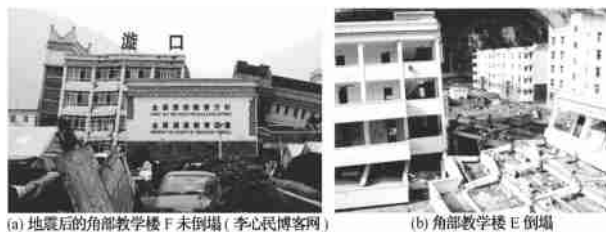
图5 角部教学楼 E、F 震害照片

角部教学楼 F 与教学楼 A 在功能上为一体的教室,角部教学楼 E 与教学楼 C 在功能上也是一体的教室。震后角部教学楼 F 未倒塌(图 5(a)),后因破坏状况危险被爆破拆除(图 4(a) 左侧)。角部教学楼 E 在地震中倒塌,其倒塌状况与教学楼 C 类似,但全部 5 层均倒塌(图 5(b))。

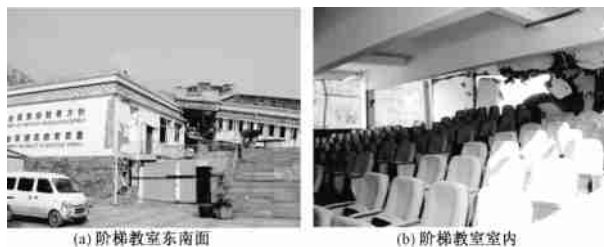
图7 阶梯教室震害照片

阶梯教室为 2 层框架结构,其中层 1 为三跨框架,层 2 为一跨框架。层 1 框架柱端出铰,填充墙破坏;层 2 主体框架无显著震害,但因受角部教学楼 F 和教学楼 A 倒塌牵连,导致北面的填充墙(后墙)严重破坏(图 7)。

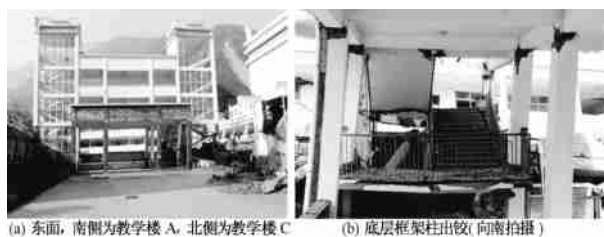
图8 中央楼梯间震害照片

中央楼梯间是连接教学楼 A 和教学楼 B 走廊的独立框架结构,学生均从中央楼梯间到教学楼 A 和教学楼 B 走廊进入各层教室。中央楼梯间南北向为 5 跨,东西向为 1 跨(图 8)。底层北侧首层楼梯破坏严重,梯板拉断,梯梁剪坏,梯板使框架柱形成短柱破坏,首层框架柱顶出现塑性铰(图 8(b))。但中央楼梯间未倒塌,一是由于地震时荷载比教学楼小(无填充墙和楼面活荷载),二是可能由于楼梯板的斜撑作用大大增强了中央楼梯间的抗侧刚度和承载力。

由于经济的原因, 目前无法大范围提高整个结构的抗震承载力储备, 因此可以根据不同结构构件的重要性程度, 对重要性程度高的构件增加其抗震承载力储备, 这也是结构整体协同受力的最重要内容。尽管关于这方面的研究目前还不深入, 但根据经验可知, 对于框架结构, 框架柱比框架梁的重要性高, 因此应该提高框架柱的抗震承载力储备, 这实际上是从另外一个角度说明了/强柱弱梁 0 的意义。此外, 从结构构件重要性概念分析可知, 底层框架柱的重要性高于上部楼层框架柱, 应给予更大安全储备。从未倒塌的中央楼梯间和食堂的震害情况可知, 底层框架柱出铰, 但层 2 以上框架柱未出铰, 因此底层的承载力储备存在不足, 应予以提高。教师宿舍 I 和学生宿舍底层倒塌也说明底层承载力储备需提高。

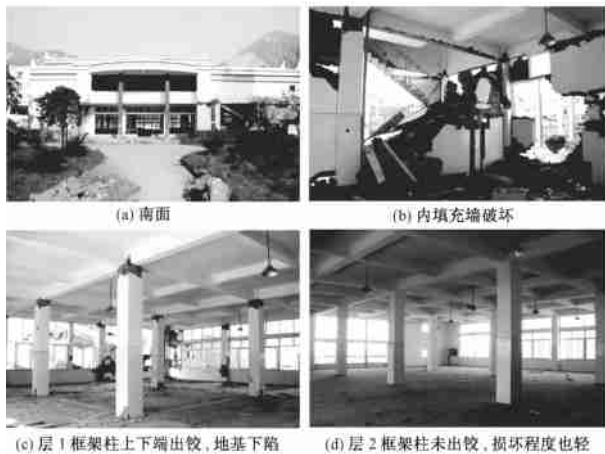
图9 食堂震害照片

食堂为 2 层框架结构,南北向 4 跨,东西向 6 跨。因层数少,地震时无人就餐,荷载较小,故未倒塌。震害主要集中在层 1,南面的东西两侧的楼梯间破坏严重(图 9(a),(b)),层 1 餐厅框架柱顶出铰,填充墙严重破坏,地面下沉(图 9(c)),而层 2 震害很轻(图 9(d))。

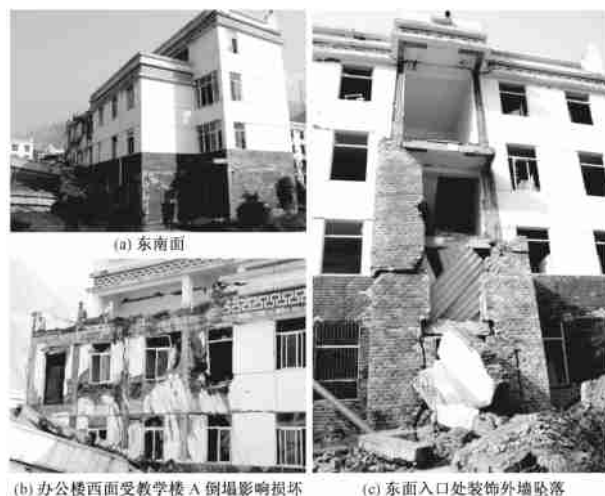
图10 办公楼震害照片

办公楼为 3 层框架结构、局部 4 层,由于其开间较小,总体破坏程度较轻,未倒塌(图 10(a))。主要震害是:1)西面与教学楼 A 连接处因教学楼 A 倒塌破坏而受影响(图 10(b));2)东面入口处装饰外墙坠落(图 10

(c)), 主要原因是装饰墙厚度近 500mm, 自重过大, 且与主体结构几乎无拉结; 3) 地基有下陷, 但比较均匀, 对主体结构无很大影响。

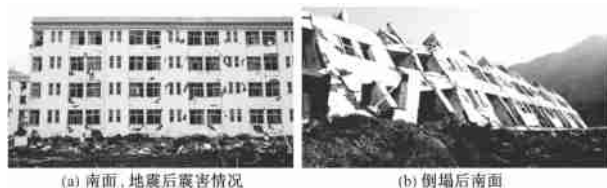
图11 教工宿舍 I 震害照片

教工宿舍 I 为 5 层框架结构, 层 1 坍塌(图 11(a)), 后因其他原因(爆破或余震)倒塌(图 11(b))。教工宿舍 L, M, N 为砖混结构, 其中 L, M 为新建, 分别为 4, 5 层(图 12), N 为旧建筑, 为 4 层。教工宿舍 L, M, N 均未倒塌, 但破坏比较严重(图 12(b))。

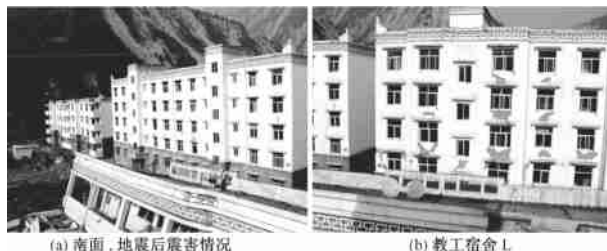
图12 教工宿舍 L, M 震害照片

由教工宿舍 I 与教工宿舍 L、M、N 的震害相比可知, 砖混结构的震害比框架结构的轻, 其原因在于砖混结构教工宿舍墙体数量是根据建筑用途需要布置, 并非仅按满足抗震承载力需要确定, 因此实际抗震承载力与计算抗震承载力需求相比有较高富裕。而框架结构的实际抗震承载力则比计算抗震承载力需求富裕并不多, 由于构造上的原因, 填充墙承载力又不能得到发挥。至于学生宿舍的震害现象目前还无法解释, 有待进一步的调查分析。

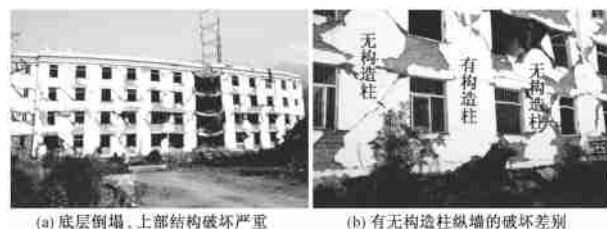
图13 学生宿舍震害照片

学生宿舍为 5 层砖混结构, 底层下坐倒塌, 上部结构破坏较为严重但未倒塌, 多数纵向砌体墙出现剪切斜裂缝(图 13)。该结构每两个开间在砌体墙内设置一个混凝土构造柱, 设置构造柱的砌体墙破坏较轻, 未设置构造柱的砌体墙剪切破坏较为严重, 其中中间一跨的填充墙和外纵墙发生严重倒塌破坏, 由于圈梁和现浇板发挥了悬链线效应, 没有导致连续倒塌。现场观察发现, 圈梁和现浇板端部和跨中出现塑性铰, 楼板内

混凝土断裂, 钢筋发挥拉结作用。
