论多层砖砌体住宅楼的抗倒设计 ——汶川地震映秀镇漩口中学宿舍楼震害探究

杨玉成, 孙柏涛

On seismic collapse-resistant design of multi-story brick masonry buildings: Finding the causes of seismic damage to multi-story hostels of Xuankou Middle School in Yingxiu Town during Wenchuan earthquake

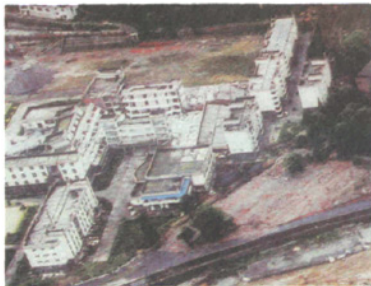
汶川地震周年次日,本文第一作者随郭迅研究员的调查组进入漩口中学现场,在外观察和摄影,还买到映秀镇全景的震害照片。在教师宿舍区还伸进胳膊手摸震碎的砌体,敲下两处砂浆。学生宿舍有的窗口似人为扰动过。图1为取自映秀镇全景中的漩口中学震害照片,可见,5幢教师宿舍分列两排,南排3幢,北排2幢。图2为在两排房屋间由西向东拍摄,前景右侧为南排西幢的北立面和西山墙角,左侧为北排西幢的南立面和西山墙角。

图1 漩口中学全景震害

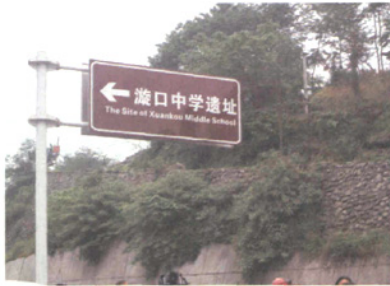
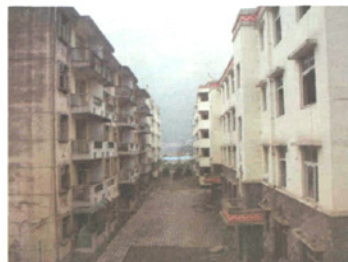
图2 南排和北排教师宿舍

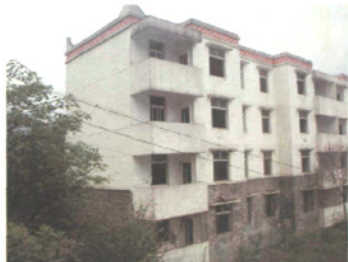
图3 南西幢中等破坏

Fig. 3 This building suffered moderate damage. The picture presents its south elevation and west of gable wall

南西幢为4层二单元,图3为其南立面和西山墙,属中等破坏,砖砌体的裂缝处尚无明显的滑移错位。其震害现象,纵向底层窗间墙普遍开裂,多为斜向或交叉裂缝,贴面石片掉落;第2层窗肚墙都有交叉裂缝,面石也大片掉落,窗间墙有可见裂缝,3层窗肚墙也有开裂,4层偶有裂缝。山墙底层有交叉和斜向裂缝,面

石掉落,第2层有明显的斜裂缝和楼盖下的通长水平缝。

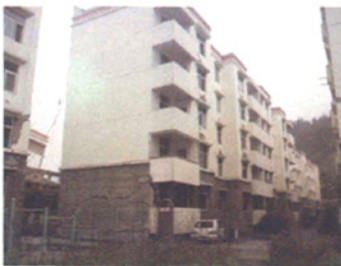
南中幢为5层二单元,图4为其北立面和东山墙,属严重破坏。底层山墙有贯通的斜裂缝和底圈梁上的水平缝,滑移错位明显,局部破碎,面石大片掉落。纵向底层窗间墙有贯通的斜裂缝和交叉裂缝,局部断裂,面石掉落,外露构造柱;上部各层的窗肚墙有不同程度的裂缝,第2层较普遍,面石掉落,三、四层的交叉裂缝也较明显,抹灰层掉落,窗间墙偶有斜裂缝。

图4 南中幢严重破坏

Fig. 4 This building suffered severe damage. The picture presents its north elevation and east of gable wall.

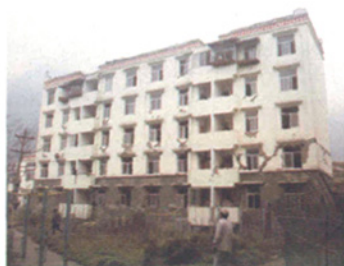
图5 南东幢严重破坏

Fig. 5 This building suffered severe damage. The picture presents its north elevation and west of gable wall.

南东幢为5层二单元,图5为其北立面和西山墙,属严重破坏。外纵墙底层的震害在房屋中段最重,窗间墙的下口高度水平断裂,面石脱落,外露构造柱,窗下角砌体崩落,窗间墙上的斜裂缝反而不明显;房屋两端的窗间墙则以斜裂缝为主,第2层窗间墙有斜向和交叉裂缝,部分明显有滑移错位现象;上层窗肚墙均有裂缝,二、三层较重,贴面石整片掉落,抹灰层脱落,4层次之,5层部分窗肚墙开裂。山墙一、二层开裂严重,有水平和斜向裂缝,局部崩角。

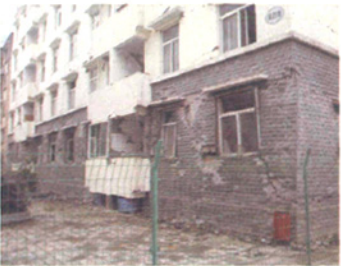
北东幢为5层二单元,震害严重,图6为其南立面与东墙角,图7为其北立面与西墙角。外纵墙底层几近全破碎,窗间墙的斜裂缝连同构造柱侧边的竖缝与窗下墙的八字缝相连,延伸至底圈梁,砌体错位局部分离、震落,面石掉落,构造柱外露;第2层窗间墙有可见斜裂缝和上下水平缝,上层窗肚墙开裂,各层程度不同,二、三层较重,4层次之,5层窗肚也有抹灰局部震落的。山墙底层开裂严重,在底圈梁上错位,上下墙角崩落;第2层也有明显的水平缝和斜裂缝。

图6 北东幢严重破坏(南立面)

Fig. 6 This building suffered severe damage. The picture presents its south elevation and east corner of the wall.

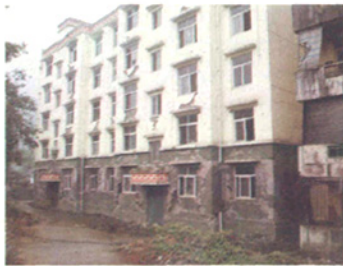
图7 北东幢严重破坏(北立面)

Fig. 7 This building suffered severe damage. The picture presents its north elevation and west corner of the wall.

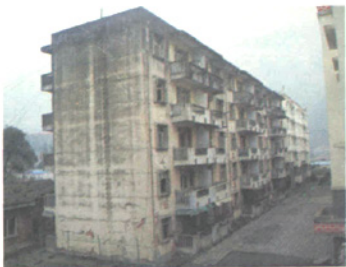
北西幢为5层三单元,图8和图9分别为其南立面与西山墙、北立面与东山墙,震害属中等~严重破坏,有滑移错位迹象但不明显,较东幢要轻。底层外纵墙的窗间墙有明显的斜向和沿构造柱的竖向裂缝,窗下墙有八字裂缝,至底圈梁;上层窗肚墙裂缝,第2层明显,抹灰脱落,3层次之,也可见明显的交叉裂缝和小片抹灰掉落,4层只个别明显。山墙底层有斜向延伸的水平缝,底圈梁上的水平缝有滑移错位迹象,第2层也有可见裂缝,但不明显。

图 8 北西幢严重破坏(南立面)

Fig. 8 This building suffered severe damage. The picture presents its south elevation and west of gable wall.

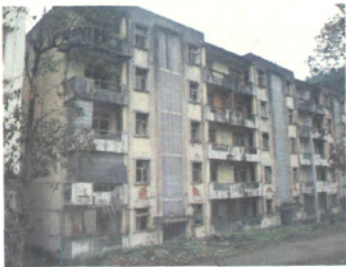
图 9 北西幢严重破坏(北立面)

Fig. 9 This building suffered severe damage. The picture presents its north elevation and east of gable wall.

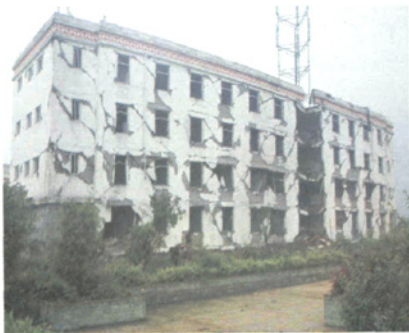
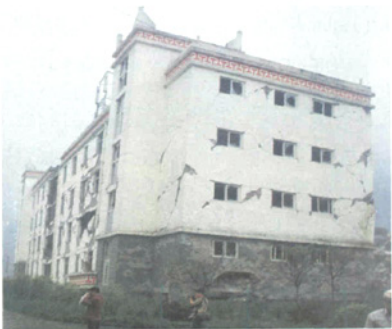
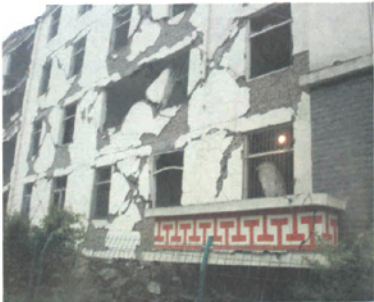
学生宿舍为5层,中间走廊南北单间轴1~15。底层倒平,上部4层座落其上,破坏严重。图10~图13分别为残存4层的南、北纵墙和西山墙,可见外纵墙遍体裂缝,轴9的南北墙均塌落,窗间和窗肚的裂缝相连,呈整墙面的斜向大交叉裂缝,窗间墙多处破裂外臃甚至局部掉落,3层(残存的第2层)较二、四层更严

重。山墙也有斜向和水平裂缝,较外纵墙要轻得多;通过窗口所见的内墙也都开裂,但详情不明。残存的上部 4 层,在塌落时震害有所加剧,在救灾中也可能有人为破损,但其形态,尚属震损原状。

图 10 ~ 图 13 学生宿舍楼残存 4 层(南立面,山墙,北立面和局部)

Fig. 10 ~ Fig. 13 The remained four-storeyed students' dormitories (south elevation, gable wall, north elevation and partial)

学生宿舍的平立剖,从残存楼层所见,山墙窗洞的设置与设计图不相同(见图 10 和图 11),原设计的 3 个窗洞不一样大,本文图 16 已按现状修改;学生宿舍轴 9 墙体塌落,设计图上未见特殊,是否与屋顶设置钢架有关,也不详。

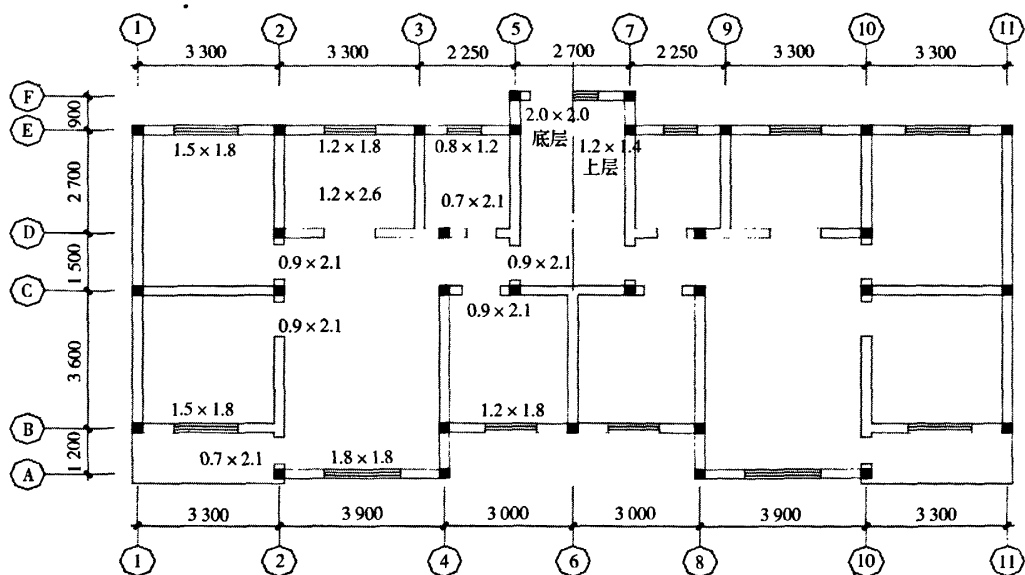
图 15 教师宿舍南西、南中楼单元平面图

教师宿舍(二)的钢筋混凝土构造柱设置,如图 15,在内外纵横墙交接处几乎都有,断面为 240 mm \times 240 mm,构造措施也都按规范要求,其中,构造柱钢筋与基础内留出的钢筋搭接长度要求不小于 450 mm,有一墙角震害露出的只有 100 mm 多(图 17)。

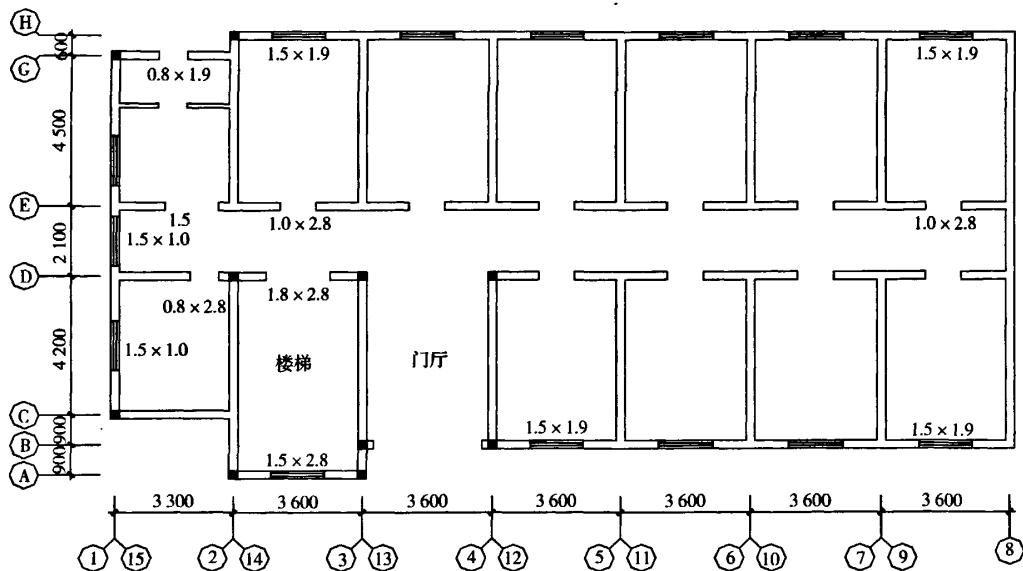
图 16 学生宿舍底层平面图

学生宿舍的钢筋混凝土构造柱设置,如图 16,只在外墙阳角,楼梯间四角和底层门厅四角设置,底层共有 20 个,上层有 14 个,不知何故还将楼梯间轴 14 内角的构造柱画到轴 12 与内纵墙的交接处。

学生宿舍只在外墙四角(阳角)、较大洞口两侧(门厅底层)和楼梯间四角设置构造柱。5层7度抗震设防尚要求隔开间横墙与外墙交接处、山墙与内纵墙交接处设置构造柱,学生宿舍的设计图上没有。即使是5层6度设防,还要求隔15 m横墙与外纵墙交接处设置构造柱,设计图上也没有。因此,学生宿舍的构造柱设置不符合抗震设防的要求,甚至连6度抗震设防也达不到。从残存墙体的震害来看,有可能横墙与外纵墙的交接处隔间设构造柱,有构造柱的窗间墙震害相对轻点,无砌体震落,但未见竣工图的修改设计资料,也未能实地查看,故此推断尚不足为据。
