“5.12”汶川地震对紫坪铺混凝土面板坝的影响及原因分析

陈生水, 霍家平, 章为民

Analysis of effects of “5.12” Wenchuan Earthquake on Zipingpu Concrete Face Rock-fill Dam

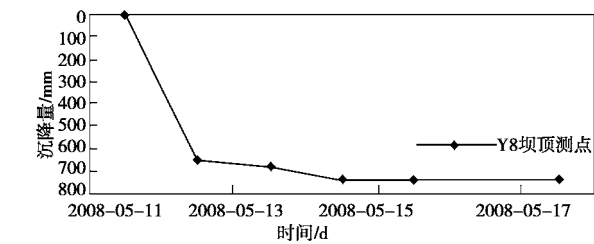
地震导致大坝产生了明显的变形。安装在坝顶上游防浪墙上的变形标点的观测结果表明,地震导致大坝坝顶瞬间产生了较大震陷,最大沉降值为 683.9 mm,位于坝顶河床中部大坝最大断面,由于余震和大坝震后应力、变形重分布,5 月 17 日,沉降量增大到 744.3 mm。震后沉降发展过程见图 3。从图 3 可以发现,地震发生后沉降速率迅速衰减,至 5 月 22 日已基本趋于稳定。图 4 给出了 5 月 17 日大坝震陷量沿坝轴线的分布。随着坝体堆石厚度的减小,震陷量变小。

图 3 “5.12”汶川地震对紫坪铺大坝产生的附加沉降过程线

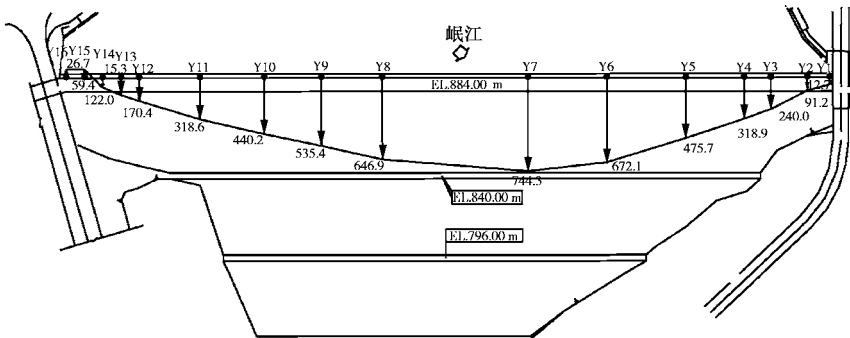
图 4 大坝坝顶地震后沉降分布

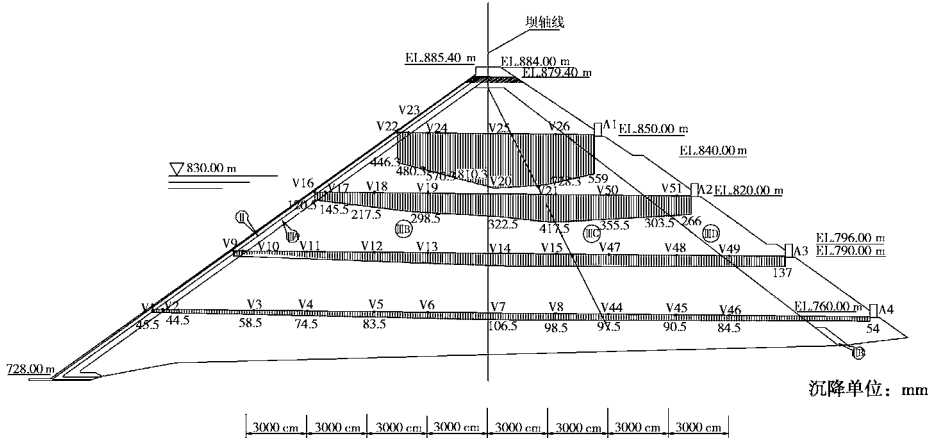
图 5 则是安装在堆石坝体内部水管式沉降仪观测到的沉降分布,从图中可以发现,随着坝体高程的增加,震陷量增大,安装在 850.00 m 高程处的 V25 沉降仪测得的最大沉降量为 810.3 mm。根据已有的研究成果^[1],850.00 m 高程以上坝体的沉降量将更大。显然,大坝内部观测仪器测得的坝体震陷量较上游侧防浪墙上的变形标点的观测结果大,这主要是防浪墙受上游混凝土面板约束所致。钻孔结果表明防浪墙底板下存在约 200 mm 脱空,这进一步证实了上述分析。因此,初步推算“5.12”汶川大地震导致紫坪铺大坝最大断面下游坝坡顶附近产生了约 100 cm 的震陷。图 6 为防浪

图 5 大坝 0+251 断面地震后坝体内部沉降量沿高程分布

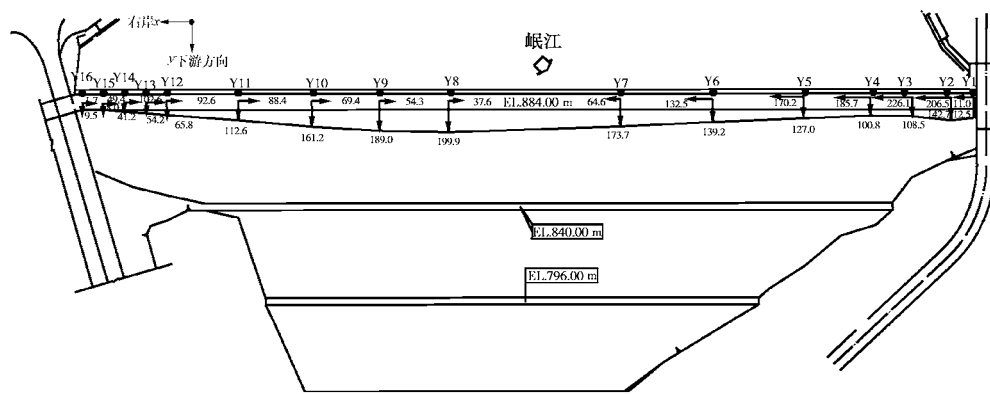
墙上变形标点所测地震水平位移沿坝轴线的分布。从图中可以看出,地震导致大坝上游坝顶产生的水平位移指向下游,最大值为 199.9 mm。由于河谷形状的影响,左右两坝段的位移均指向河谷中央大坝最大断面处,岸坡较陡的左坝段位移较右坝段大,最大值为 226.1 mm。图 7 和图 8 分别为大坝下游坝坡和坝体内部分所测水平位移的分布,可以发现,地震引起的下游坝坡的水平位移较上游防浪墙顶大,随着大坝高程增加,水平位移增大,下游坝坡 854.00 m 高程处的水平位移为 270.8 mm,可以推断,下游坝坡和坝顶交界处的水平位移将更大。图 8 给出了地震引起的坝顶路面和坝顶下游人行道的开裂情况,裂缝最大宽度达 630.0 mm,这进一步证实了下游坝坡和坝顶交界处的水平位移将更大的推断。

图 6 大坝坝顶震后水平位移矢量分布

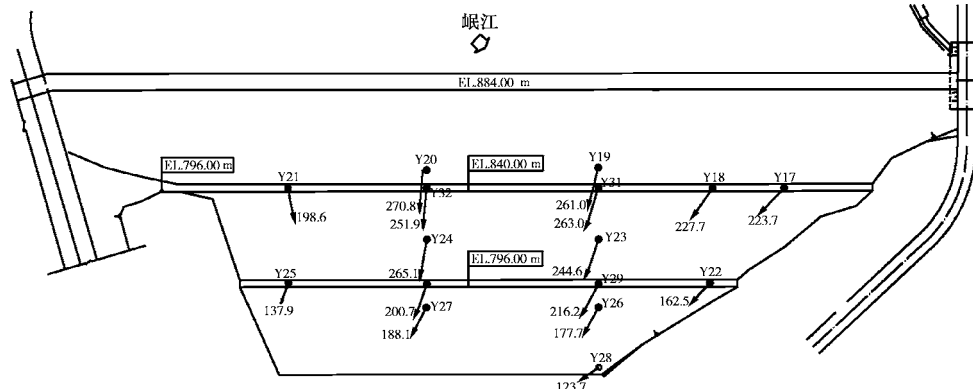
图 7 大坝下游坡水平位移矢量分布

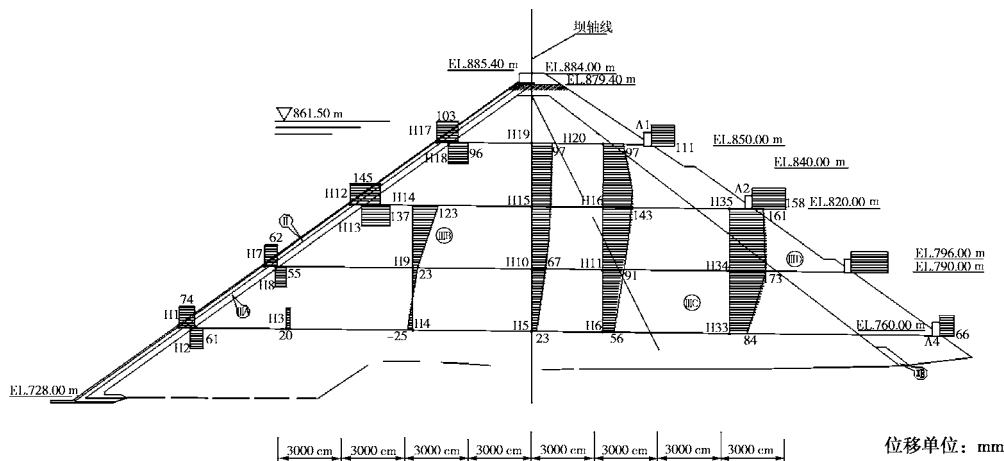
图 8 大坝 0+251 断面地震后坝体内水平位移沿高程分布

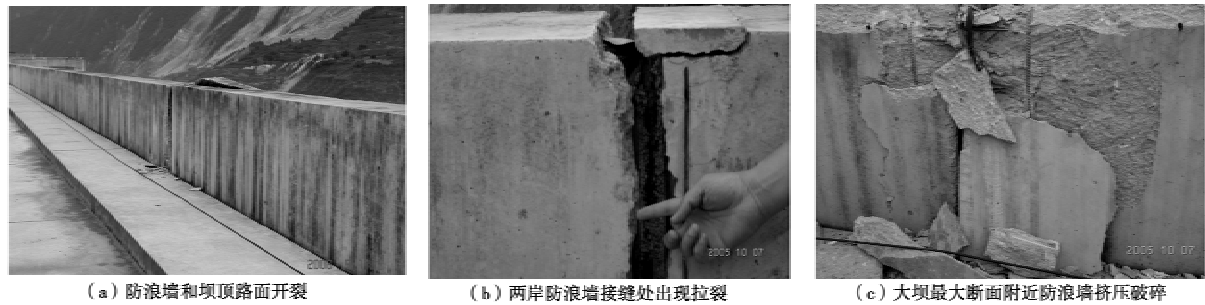
同时,地震还导致防浪墙结构缝多处开裂或发生挤压破坏,防浪墙和坝顶路面开裂(宽度达到 30.00 mm),见图 9。坝顶路面与两岸坡出现最大为 200.00 mm 的沉降差,坝体最大断面附近 840.00 m 高程以上下游坝坡浅层堆石体明显破坏,见图 10 和图 11。

(a) 防浪墙和坝顶路面开裂

(b) 两岸防浪墙接缝处出现拉裂

(c) 大坝最大断面附近防浪墙挤压破碎

图 9 地震导致防浪墙和坝顶路面开裂

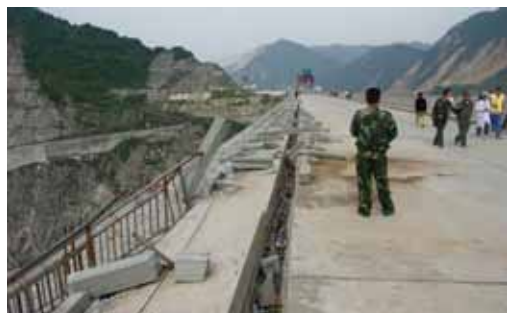
图 10 地震导致下游坝坡与坝顶路面开裂

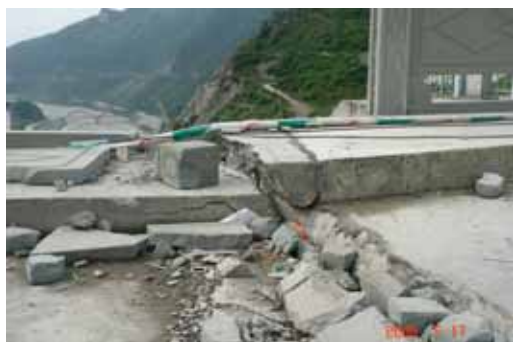
图 11 地震导致坝肩与坝体产生沉降差

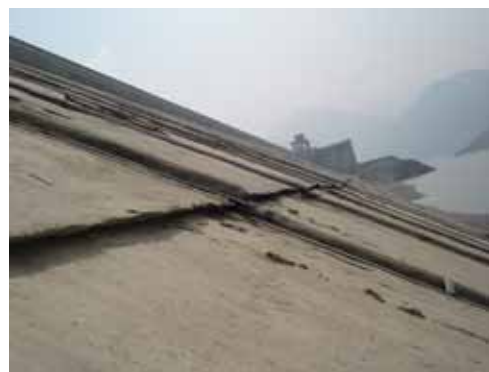
(1) 大坝 845.00 m 高程处二、三期混凝土面板间施工缝发生明显错台,施工缝间钢筋被扭曲成“Z”型,参见图 12 和图 13。#5~#12 面板间施工缝错台差为 150~170 mm, #14~#23 面板间施工缝错台差为 120~150 mm, #30~#42 面板间施工缝错台差为 20~90 mm。我们认为,二、三期面板间施工缝发生错台的主要原因是由于大坝堆石体的地震永久变形,地震导致大坝震陷,使得面板受到一向下的摩擦力作用^[2],导致三期面板在施工缝这一结构相对薄弱部位发生错台。由于紫坪铺大坝二、三期面板施工缝为一水平缝,且地震时库水位(828.65 m)比该施工缝处高程低,从而使错台现象加重。

图 12 地震导致混凝土面板堆石坝防渗面板受损

(3) 混凝土面板板间接缝的结构型式对其破坏有着重要影响。紫坪铺大坝二、三期混凝土面板接缝为水平向的施工缝,地震产生的惯性力和堆石体向下变形所产生的摩擦力容易导致面板在施工缝处向外挤出而发生错台。如果二、三期混凝土面板接缝为垂直于面板的施工缝,错台发生的可能性将降低。但在地震惯性力和由于堆石体变形对面板产生向下的摩擦力联合作用下,面板接缝很可能发生挤压破坏,为了减轻或避免地震对混凝土面板接缝的破坏,建议在接缝内嵌入一定厚度的刚度相对较低的嵌缝材料,如硬橡胶或杉木板等,以确保其有一定适应变形的能力。由于坝体最大断面处地震永久变形最大,该处面板的接缝处理更应注意这一点。

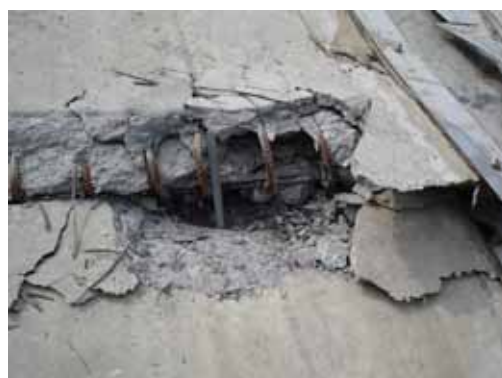
图 13 施工缝间钢筋被扭曲成“Z”型

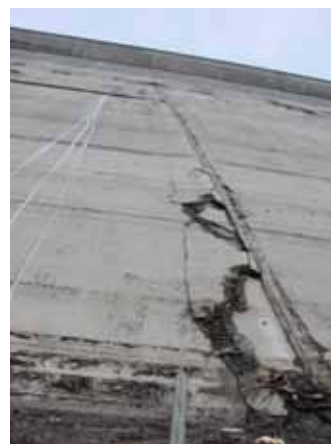
(2) 大坝#5~#6、#23~#24 面板结构缝挤压破坏,多块混凝土面板出现宽度 0.5~2 mm 不等的裂缝。其中#3~#4, #11~#12, #15~#16, #20~#21, #21~#22, #23~#24, #25~#26, #35~#36 面板结构缝局部挤压破坏。#23~#24 面板结构缝挤压破坏较为严

重,破坏一直延伸至目前库水位(821 m)高程以下,见图 14。初步判断,上述面板间结构缝发生挤压破坏是坝体地震永久变形引起的作用在面板上的摩擦力与地震动应力联合作用的结果, #5~#6 面板间结构缝由于位于较为陡峭的左坝肩附近,动力反映较为强烈,动应力较大,挤压破坏较为明显;而#23~#24 面板结构缝位于大坝最大断面附近,该处地震永久变形最大,

图 14 #23~#24 面板结构缝发生挤压破坏

地震永久变形引起的作用在面板上的摩擦力一般也应最大,所以挤压破坏较为严重。其它板间结构缝发生挤压破坏的部位主要位于二、三期混凝土面板错台处,该处为面板结构较为薄弱的部位。

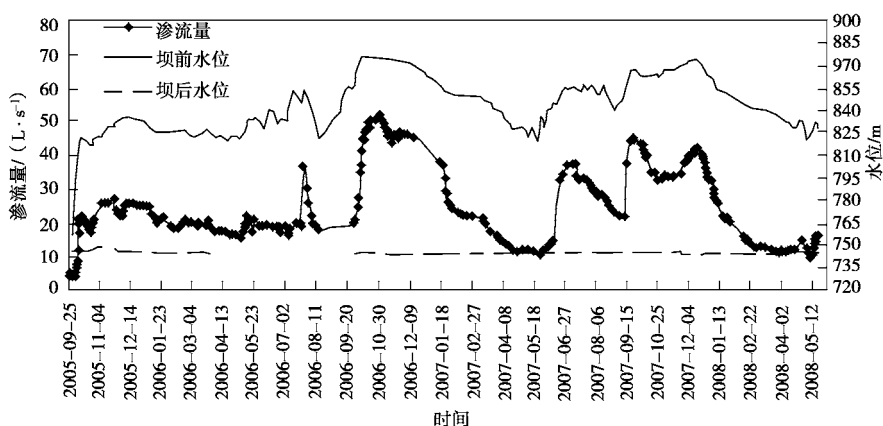
渗流量及其水质的变化是评价大坝安全的重要指标。紫坪铺水库大坝坝后设置了量水堰,2005 年 10 月水库下闸蓄水以来,即开始渗流量观测,结果见图 15。从图中可知,渗流量与库水位密切相关,随着库水位的增加或降低,渗流量相应增减,但稍有滞后。大坝历史实测最大渗流量为 51.19 L/s,时间为 2006 年 10 月 30 日,对应库水位为 874 m。

是水库水位保持基本不变或逐渐降低,大坝的渗流量均逐渐增加,渗流量由地震前(5 月 10 日)的 10.38 L/s 上升到 2008 年 6 月 1 日的 18.82 L/s(目前渗流量基本维持在 19.0 L/s 左右;与震前相比,渗流水质在震后的 1~2 d 较浑浊,并夹带泥沙,以后水质变清,至今未出现再次混浊。

地震发生后渗流量逐渐增加,可能是防渗系统受损所致,但综合渗流水质情况看,主要可能是地震激活的基岩裂隙所产生的裂隙水所致。由于地震作用,坝址处岩层原有的节理裂隙将产生振动、错位,导致原来岩层闭合的节理裂隙张开、增大、错位和贯通,形成渗流通道,从而导致渗流量增加。至于大坝震后的 1~2 d 水质较震前浑浊原因,初步分析认为,由于地震作用,大坝堆石体受到挤压、错动,坝料颗粒间产生破碎形成细颗粒,在降雨和渗流水作用下,细颗粒被带出,从而导致渗流水质变混浊。

图 15 大坝渗流量-时间过程线

需要指出的是,尽管目前大坝的渗流量与国内外同类正常运行的大坝相比仍属正常范围,但考虑到渗流量及其水质变化是判别大坝安全性最重要的指标,建议今后加强大坝的渗流量监测,特别注意渗流水质的变化,必要时对渗流水中的沉淀物进行物理化学分析,从而更为准确地判别渗流水的来源。
