论多层砖砌体住宅楼的抗倒设计 ——汶川地震映秀镇漩口中学宿舍楼震害探究

杨玉成, 孙柏涛

On seismic collapse-resistant design of multi-story brick masonry buildings: Finding the causes of seismic damage to multi-story hostels of Xuankou Middle School in Yingxiu Town during Wenchuan earthquake

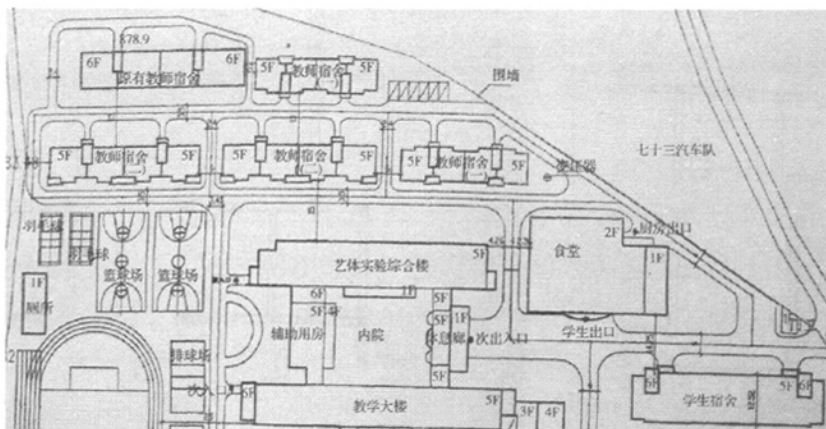
图 14 濠口中学设计总平面图

图 14 由总平面图截取,解读此图可见,南西幢和南中幢图上均标明为教师宿舍(二)5F,南西幢实际只建 4 层,且无出屋顶楼梯间小楼;南中幢的平面布置实际与图反向,楼梯间在南,阳台在北。南排东幢与中、西两幢实际不在平面的同一直线,要南移近半幢,且平面布置实际与总图南北反向。北东幢在总图上与南东幢同为教师宿舍(一),观其外立面也相同。北西幢在总图上为二单元,实际为三单元,且无出屋顶小楼,图中标明为原有教师宿舍,外墙呈褐黄色,新建的 4 幢均为白色。

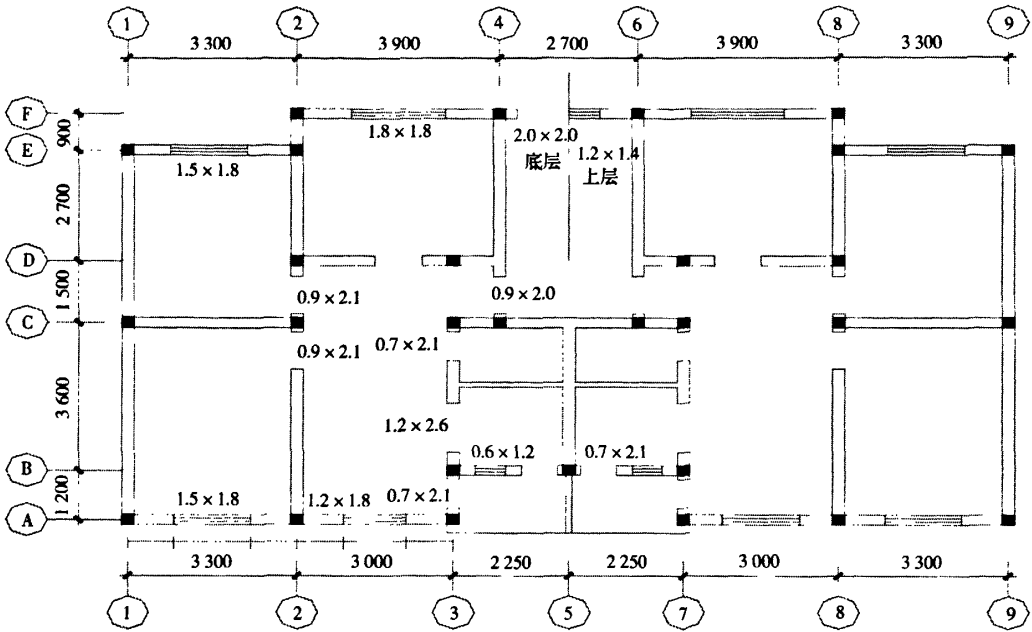
图 18 教师宿舍南东、北东楼计算用单元平面图

教师宿舍南中幢的设计图为教师宿舍(二),南西幢也按其(二)图建 4 层,但非 5F。北东和南东两幢教师宿舍(一)的设计图和原有建筑北西幢的设计图均未见,从其震害和外形来看,抗震措施似同教师宿舍(二),内墙布置由外立面推断,按当地一般住宅设计的单元平面如图 18 和图 19,用作震害分析。
